PROGRAM PRAC KONSERWATORSKICH

Nazwa obiektu:	ELEMENTY KAMIENIARSKIEGO WYSTROJU FASADY KOŚCIOŁA PW. ŚW. MIKOŁAJA W STAWIE: PŁASKORZEŻBA - UKRZYŻOWANIE, RZEŻBA – ŚW. JADWIGA ŚŁĄSKA, RZEŻBA – ŚW. MIKOŁAJ
Czas powstania	Pocz. XVI w.
Adres obiektu:	Parafia Rzymskokatolicka p.w. Św. Mikołaja, Pl. Wolności 11, 62-861 Staw
Lokalizacja:	Kościół parafialny pw. Św. Mikołaja, Pl. Wolności 11, 62-861 Staw
Inwestor:	Parafia Rzymskokatolicka p.w. Św. Mikołaja, Pl. Wolności 11, 62-861 Staw
Nr Rej. Zab.	66/Wlkp/B poz. 7, 8, 9 z 29.09.2004 r.
Opr.:	Kons. Dz. Szt. mgr Marek Kawczyński Kraków/Kalisz październik 2023

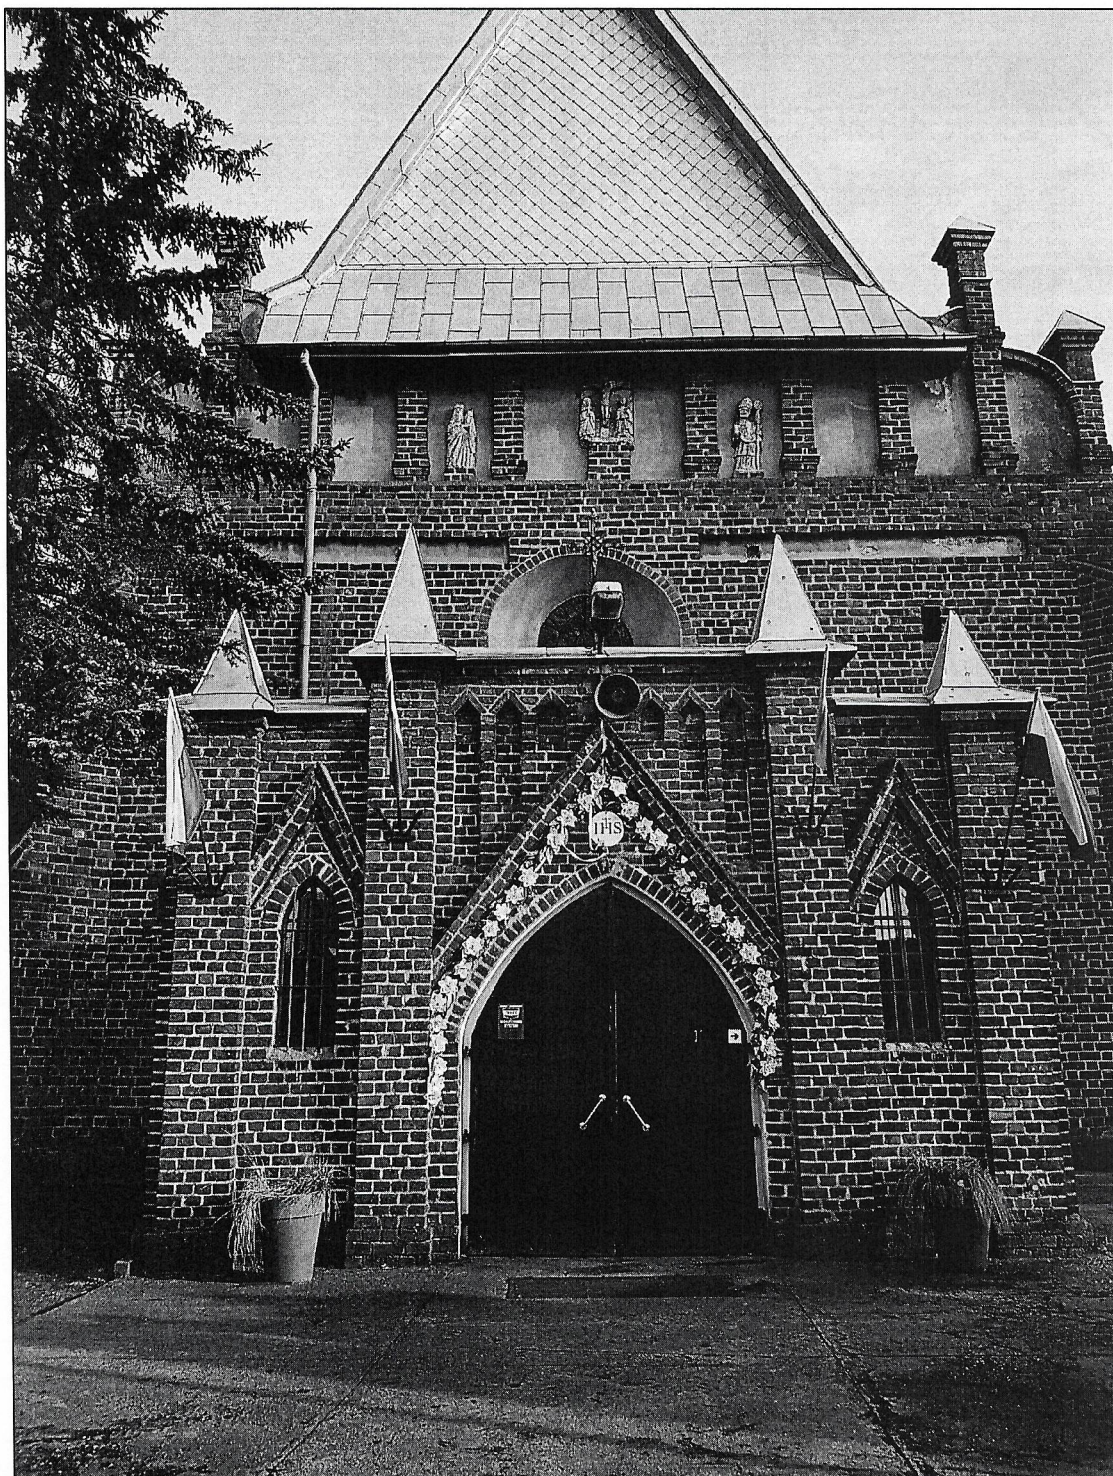
Fot. 1. Fasada kościoła pw. Św. Mikołaja w Stawie. Stan z 20.01.2023 r. w szczycie widoczne przedmiotowe kamienne rzeźby.

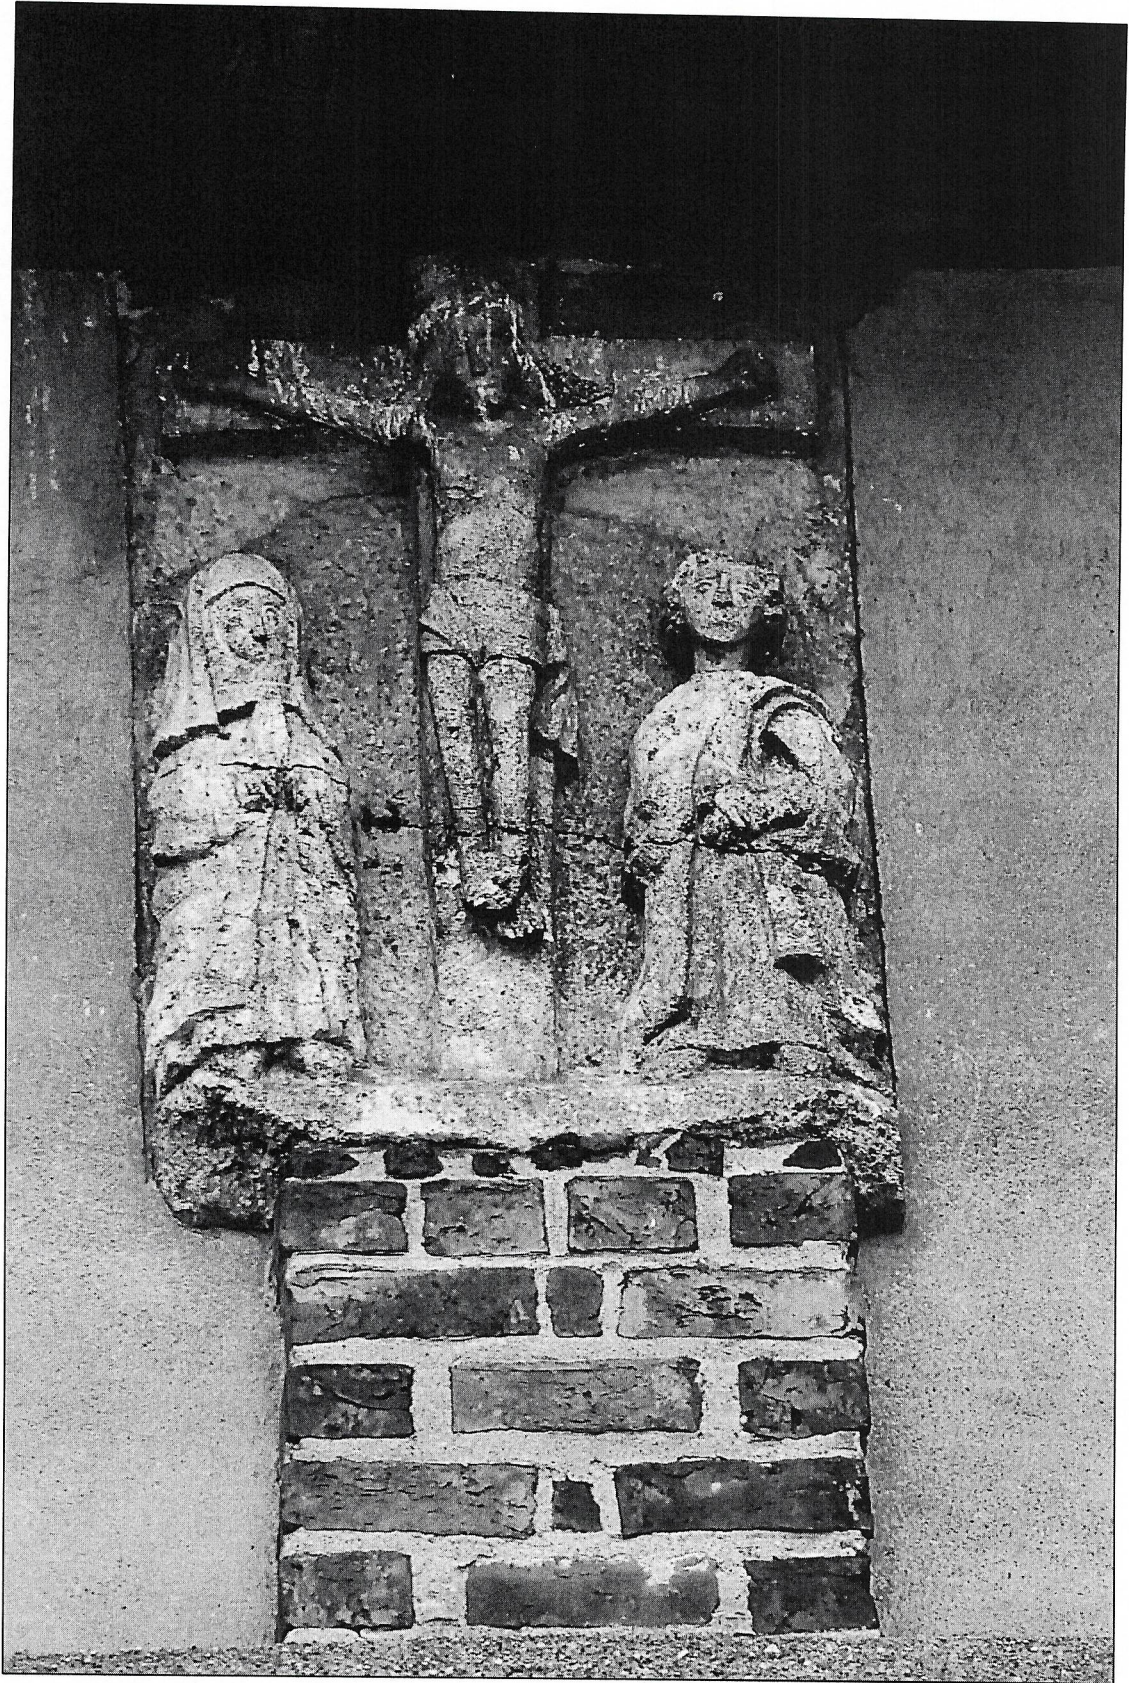
Obecny stan zachowania rzeźb można zakwalifikować, jako zły. Płyta kamienia z przedstawieniem sceny ukrzyżowania pęknięta w połowie. Na wszystkich rzeźbach widoczne powierzchniowe ubytki i liczne kity. Być może forma rzeźbiarska została w pewnym momencie przekuta stąd uproszczenia formy zwłaszcza twarzy i rąk postaci.

Fot. 3. Fasada kościoła pw. Św. Mikołaja w Stawie. Płaskorzeźba *Ukrzyżowanie*. Stan z 20.01.2023 r. Widoczne pęknięcie kamienia w połowie. Figura Ukrzyżowanego zabrudzona odchodami gołębi. Na powierzchni widoczne uzupełnienia z wcześniejszych napraw.

Zakłada się konserwację zachowawczą zabytku z usunięciem niewłaściwych uzupełnień i konieczny retusz formy rzeźbiarskiej.

1. Inwentaryzacja fotograficzna i rysunkowa, prace badawcze.
3. oczyszczanie powierzchni kamienia metodą hydrotermiczną
4. usunięcie wadliwie wykonanych uzupełnień i spoin,
5. strukturalne wzmocnienie kamienia w partiach osłabionych preparatem KSE 300 HV (Remmers).
8. uzupełnienie ubytków formy zaprawą mineralną systemową RM (Remmers).
9. Uzupełnienie spoinowania zaprawą wapienno-piaskową z dodatkiem białego cementu. Skład zaprawy 1 ciasta wapiennego, 3 piasku, do 1/10 cz. cementu lub alternatywnie fabryczna spoina Funcosil Fugenmortel (Remmers).
10. scalenie kolorystyczne w koniecznym zakresie przy użyciu zestawu f-my Remmers: Funcosil LA Siliconfarbe z dodatkiem mikroemulsji Funcosil WS.
11. hydrofobizacja kamienia preparatem Funcosil SNL.
12. wykonanie dokumentacji fotograficznej po wykonaniu prac konserwatorskich.

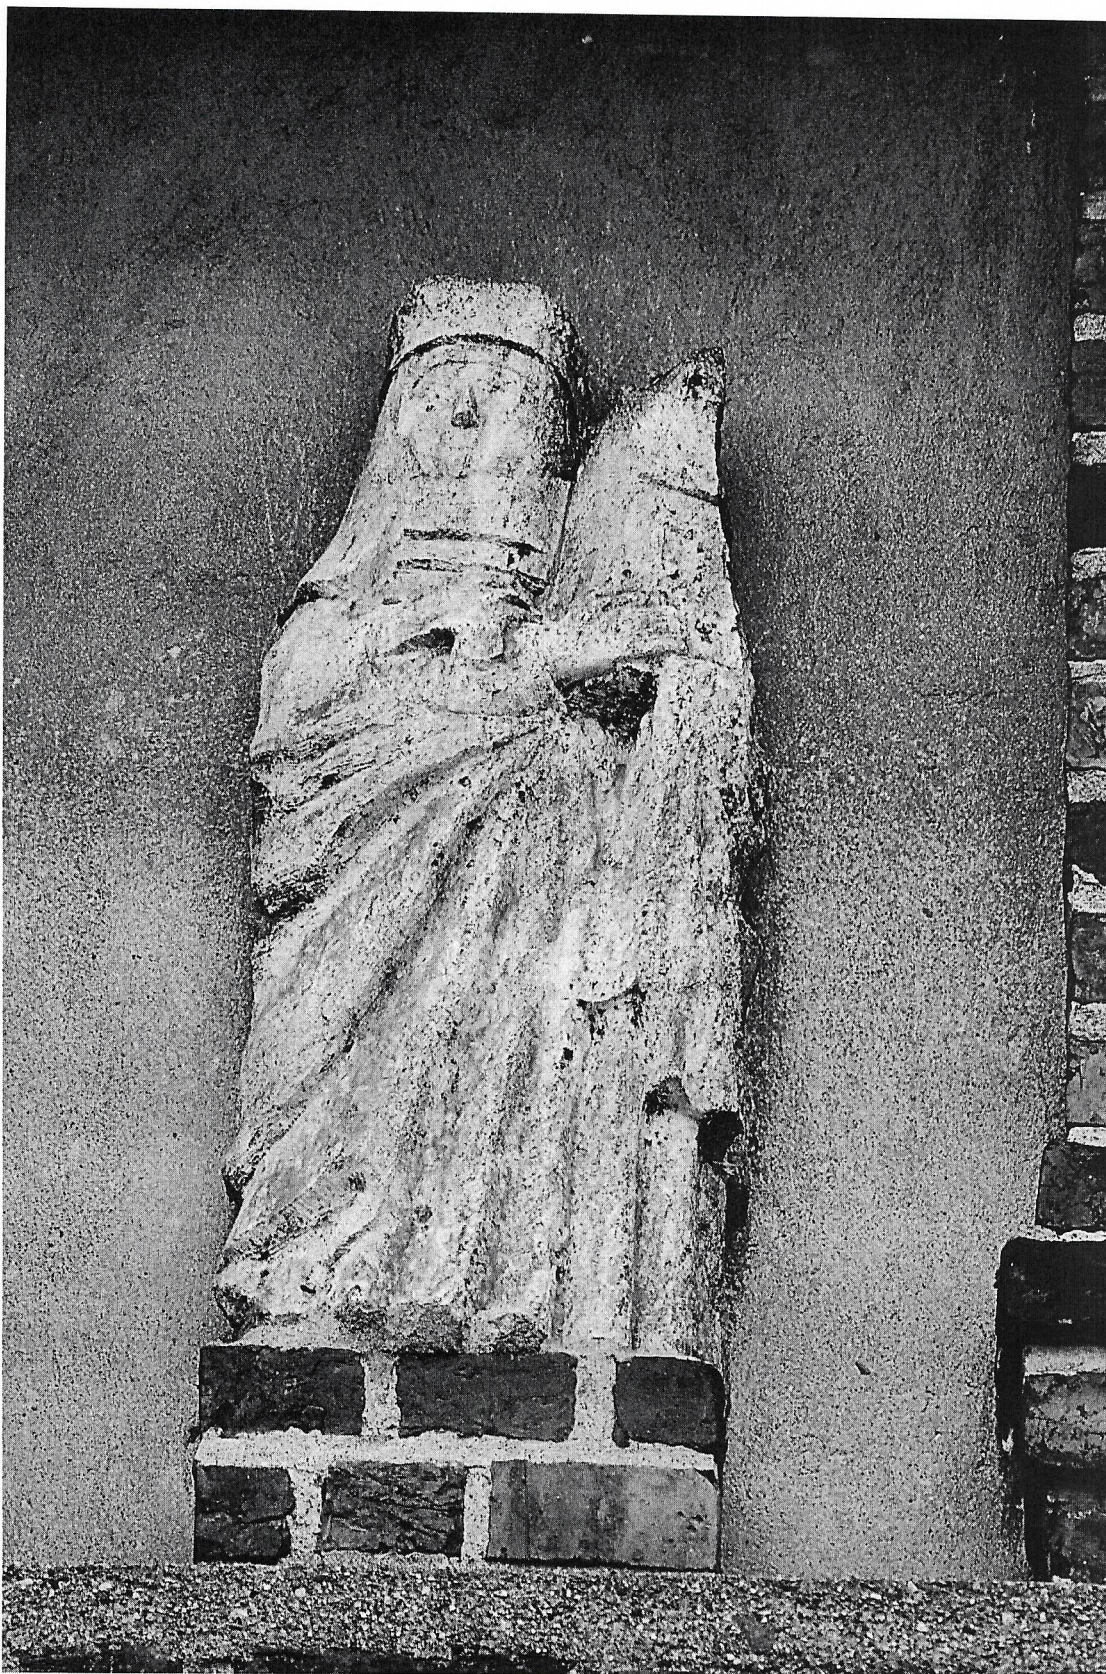
Fot. 4. Fasada kościoła pw. Św. Mikołaja w Stawie. Rzeźba św. Jadwigi Śląskiej. Stan z 20.01.2023 r. Powierzchnia kamienia zabrudzona. Na powierzchni widoczne uzupełnienia z wcześniejszych napraw.

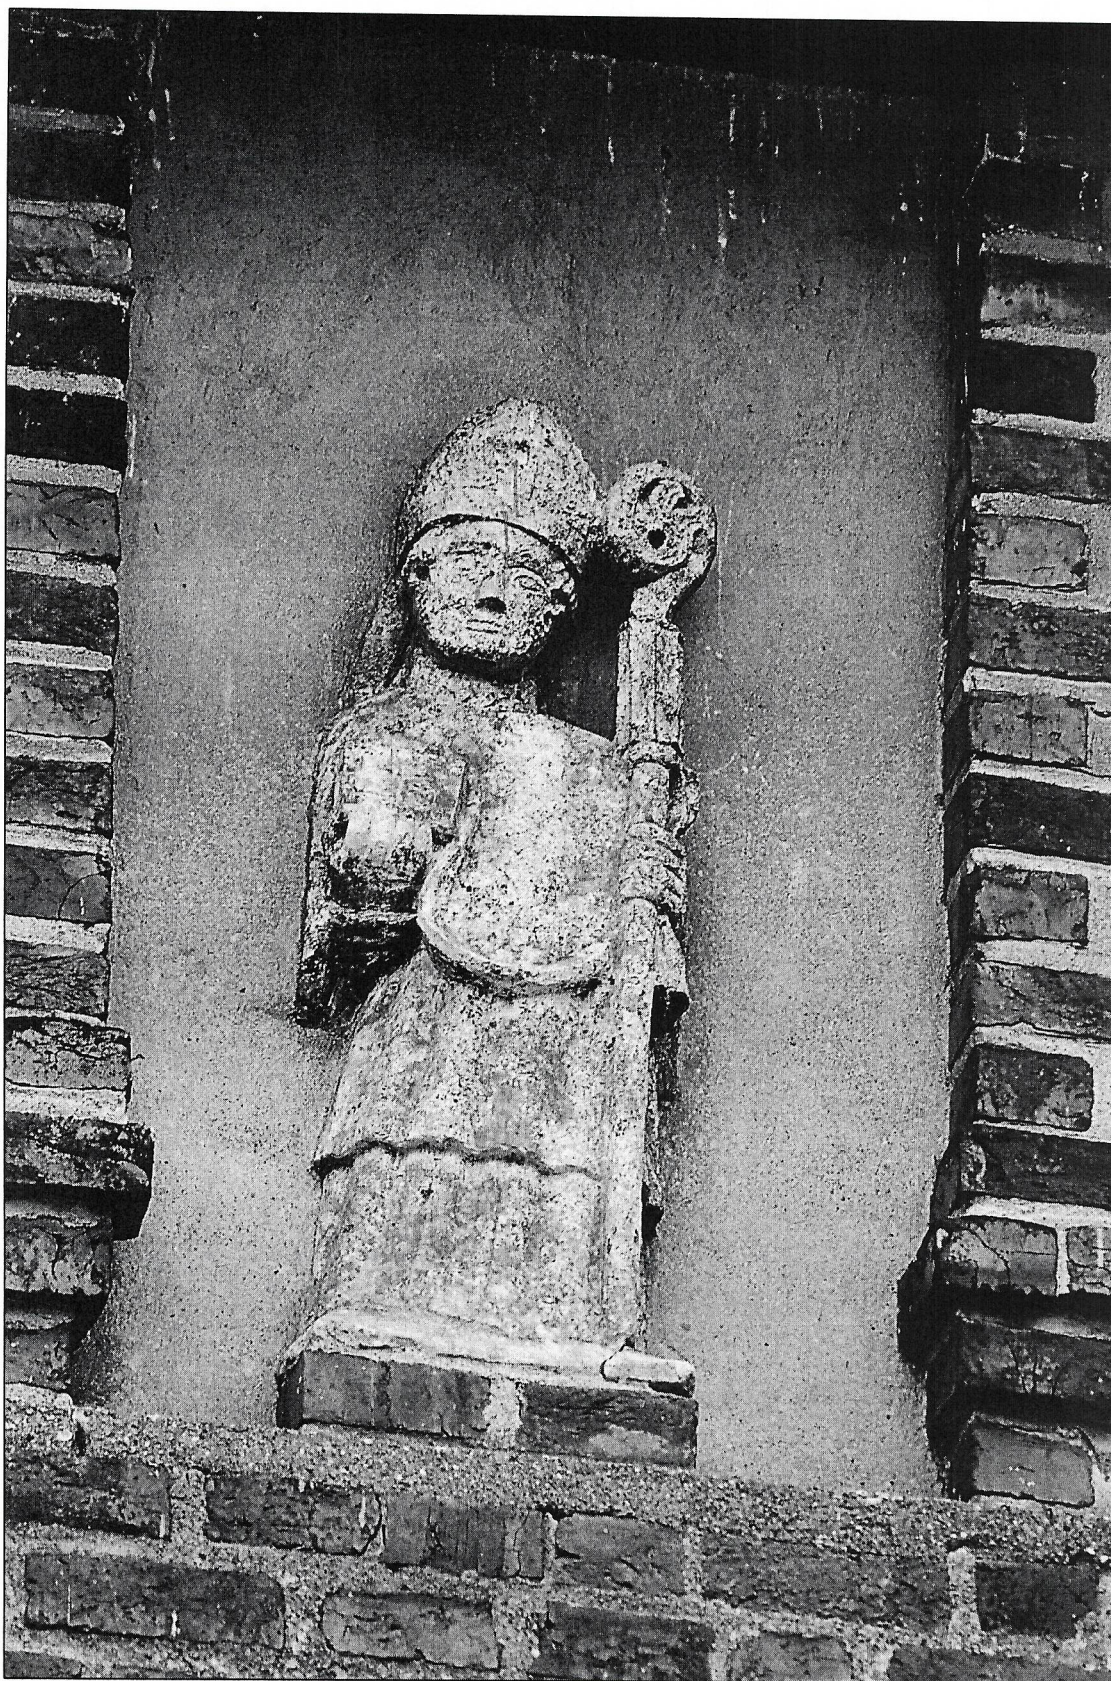
Fot. 5. Fasada kościoła pw. Św. Mikołaja w Stawie. Rzeźba św. Jadwigi Śląskiej. Stan z 20.01.2023 r. Powierzchnia kamienia zabrudzona. Na powierzchni widoczne uzupełnienia z wcześniejszych napraw – dłoni, szata.
