PROGRAM PRAC KONSERWATORSKICH

Nazwa obiektu:	ELEMENTY KAMIENIARSKIEGO WYSTROJU FASADY KOŚCIOŁA PW. ŚW. MIKOŁAJA W STAWIE: PŁASKORZEŻBA - UKRZYŻOWANIE, RZEŻBA – ŚW. JADWIGA ŚŁĄSKA, RZEŻBA – ŚW. MIKOŁAJ
Czas powstania	Pocz. XVI w.
Adres obiektu:	Parafia Rzymskokatolicka p.w. Św. Mikołaja, Pl. Wolności 11, 62-861 Staw
Lokalizacja:	Kościół parafialny pw. Św. Mikołaja, Pl. Wolności 11, 62-861 Staw
Inwestor:	Parafia Rzymskokatolicka p.w. Św. Mikołaja, Pl. Wolności 11, 62-861 Staw
Nr Rej. Zab.	66/Wlkp/B poz. 7, 8, 9 z 29.09.2004 r.
Opr.:	Kons. Dz. Szt. mgr Marek Kawczyński Kraków/Kalisz październik 2023

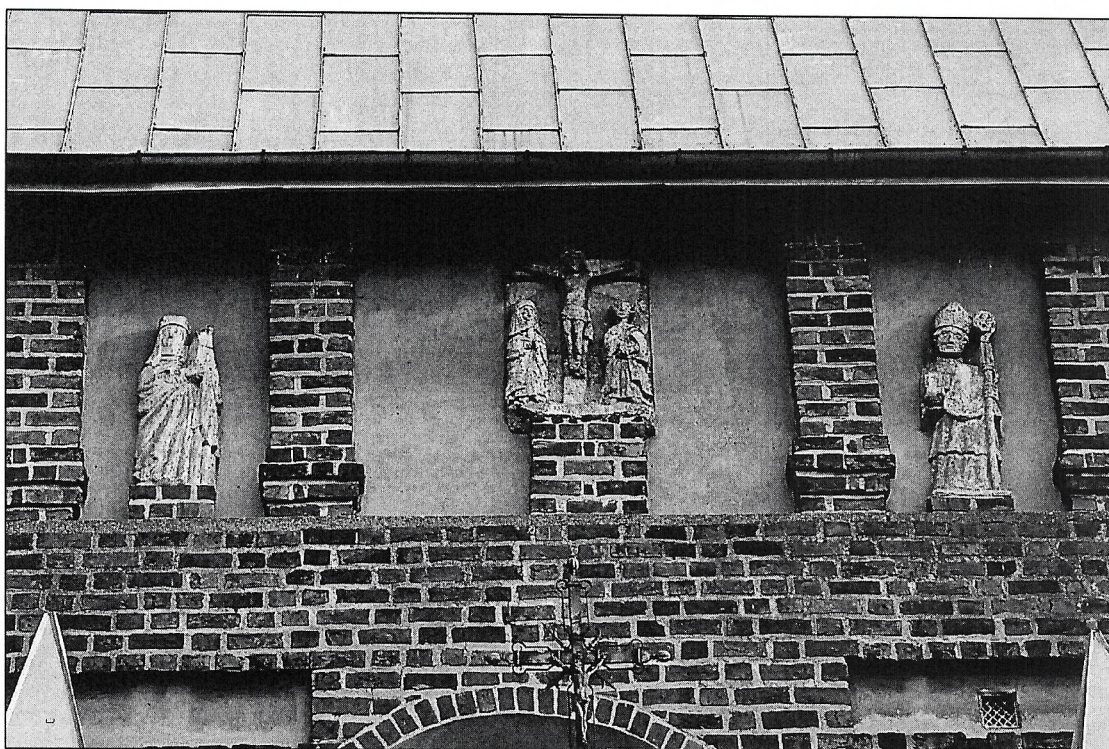
Obecny stan zachowania rzeźb można zakwalifikować, jako zły. Płyta kamienia z przedstawieniem sceny ukrzyżowania pęknięta w połowie. Na wszystkich rzeźbach widoczne powierzchniowe ubytki i liczne kity. Być może forma rzeźbiarska została w pewnym momencie przekuta stąd uproszczenia formy zwłaszcza twarzy i rąk postaci.

Fot. 2. Fasada kościoła pw. Św. Mikołaja w Stawie; fragment szczytu. Stan z 20.01.2023 r.

Zakłada się konserwację zachowawczą zabytku z usunięciem niewłaściwych uzupełnień i konieczny retusz formy rzeźbiarskiej.

1. Inwentaryzacja fotograficzna i rysunkowa, prace badawcze.
3. oczyszczanie powierzchni kamienia metodą hydrotermiczną
4. usunięcie wadliwie wykonanych uzupełnień i spoin,
5. strukturalne wzmocnienie kamienia w partiach osłabionych preparatem KSE 300 HV (Remmers).
8. uzupełnienie ubytków formy zaprawą mineralną systemową RM (Remmers).
9. Uzupełnienie spoinowania zaprawą wapienno-piaskową z dodatkiem białego cementu. Skład zaprawy 1 ciasta wapiennego, 3 piasku, do 1/10 cz. cementu lub alternatywnie fabryczna spoina Funcosil Fugenmortel (Remmers).
10. scalenie kolorystyczne w koniecznym zakresie przy użyciu zestawu f-my Remmers: Funcosil LA Siliconfarbe z dodatkiem mikroemulsji Funcosil WS.
11. hydrofobizacja kamienia preparatem Funcosil SNL.
12. wykonanie dokumentacji fotograficznej po wykonaniu prac konserwatorskich.
